# XIV FERIA FACULTATIVA

**NOMBRE DEL PROYECTO: INVESTIGACION CASO ACCIDENTE AEREO LAMIA CHAPECOENSE CP2933**

## INFORME DETALLADO DEL ACCIDENTE AÉREO DEL VUELO LaMia CP2933

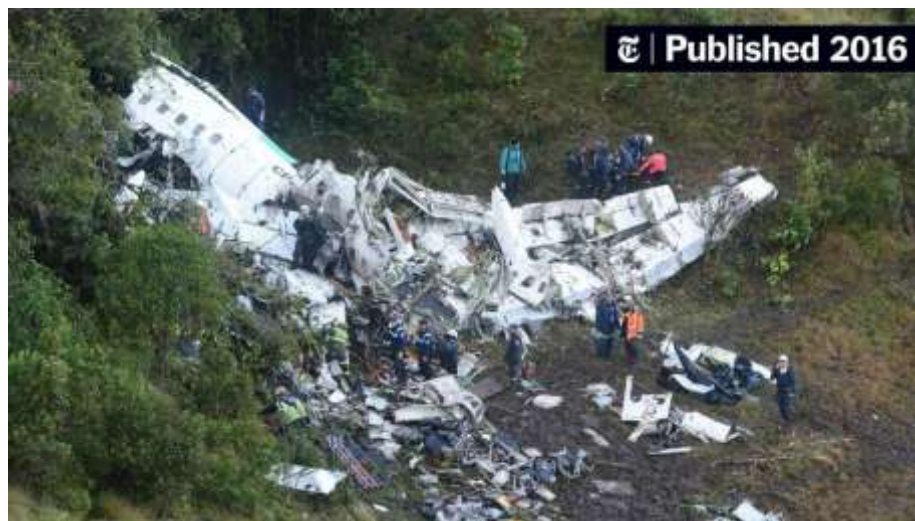
**Restos del Avion LaMia – Published 2016**

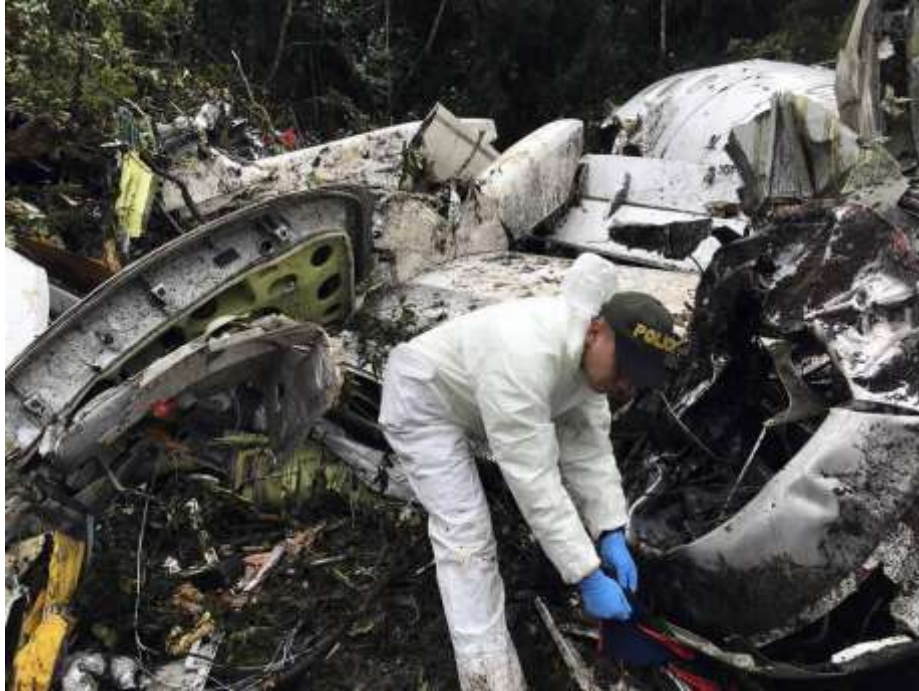
**Forenses en Buscas de restos de los pasajeros**

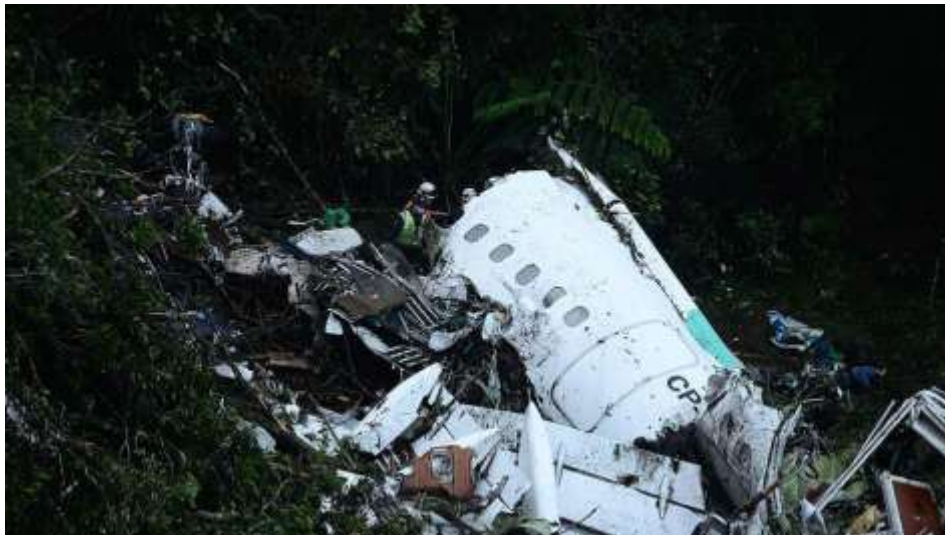
**Restos del Avión**
